RECREATIEVISIE ITTEREN-BORGHAREN 2014

EEN BEWONERSVISIE OP
GROEN LEVEN EN BELEVEN
IN HET RIVIERPARK MAASVALLEI

*UITWERKING WANDELPADENNETWERK
BORGHAREN – ITTEREN*

Dorpsraad Itteren
Buurtraad Borgharen
17 november 2014

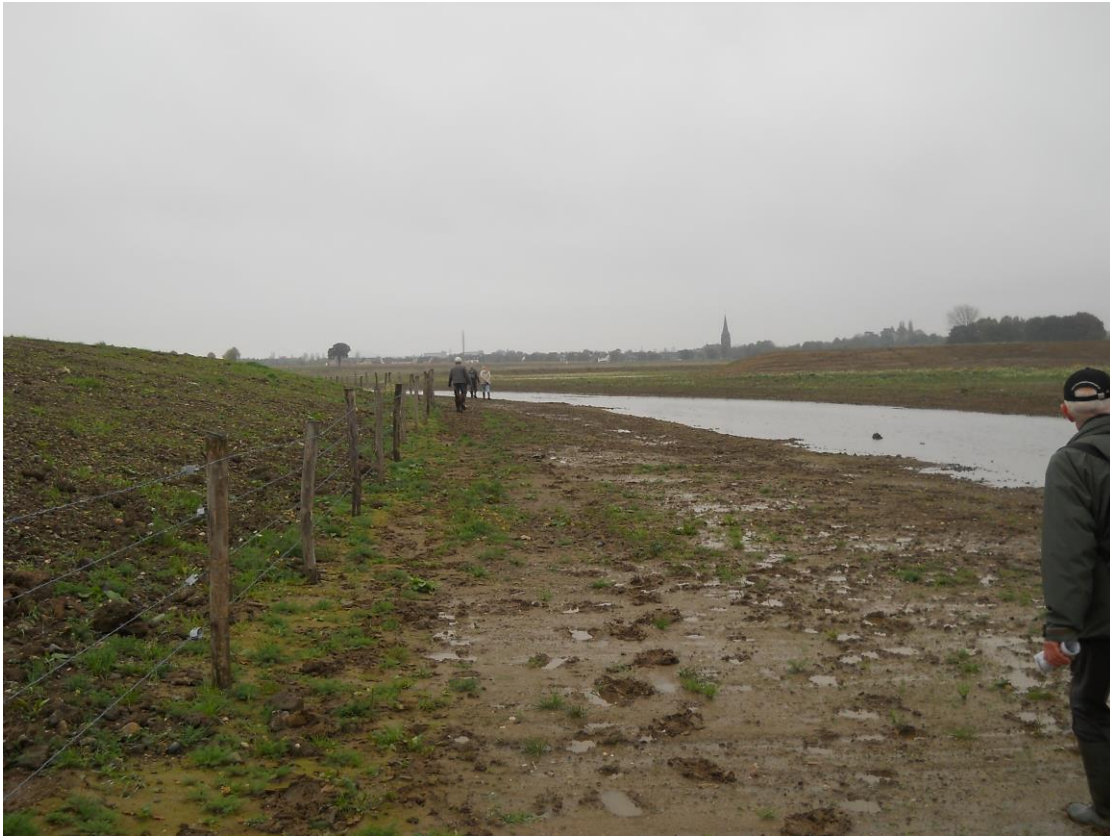
1. Er ontbreekt een duidelijke structuur van paden;
2. De toegangspoortjes zijn vanuit het gebied nauwelijks zichtbaar. Bezoekers weten niet waar ze het gebied kunnen verlaten;
3. De ontwateringsgeulen zijn in een natte, maar ook in een langer durende droge, periode nauwelijks te doorkruisen waardoor het niet mogelijk is om langs de Maas van Borgharen naar Itteren te lopen;

Ontwateringsgeulen zijn nauwelijks te doorkruisen

3. Zorg dat de ontwateringsgeulen voor wandelaars oversteekbaar zijn door bijvoorbeeld Stepping-stones of een lage brug van natuurlijk materiaal. Er is aan minstens 3 oversteekplaatsen behoefte:
 - Op de route van Borgharen naar Itteren langs de Maas (2x);
 - Ter hoogte van de toegangspoortjes bij de Wiegershof en die wat verder richting Itteren;
4. De Pasestraat vanaf de Trichtervoogdenstraat langs het pompstation blijft verhard om het gebied ook voor minder-validen te ontsluiten. Hierbij de vraag of de toegang vanaf de Trichtervoogdenstraat zo aangepast kan worden dat ook mensen met een rollator op deze verharde weg kunnen wandelen? Bij voorkeur komt er een weer zitbank bij het voormalige pompstation.

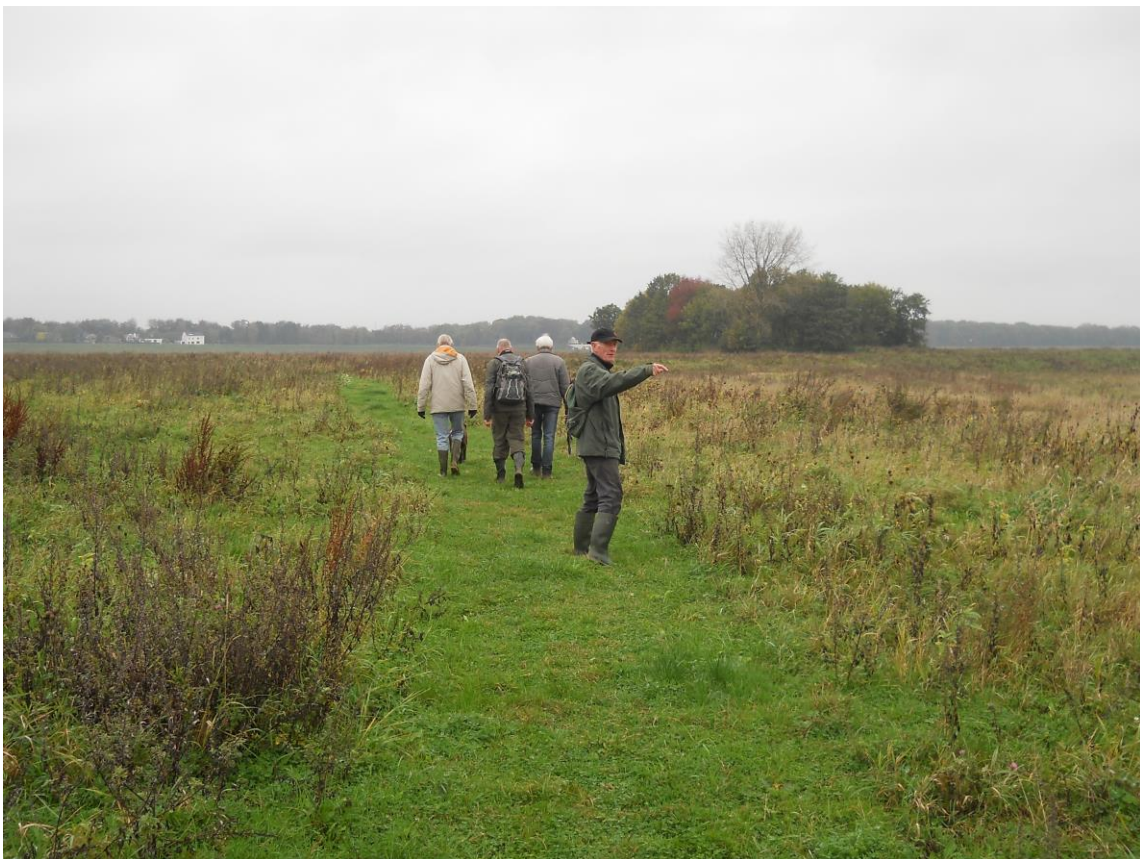
Duidelijk herkenbare wandelpaden

1. Zorg voor een netwerk van redelijk begaanbare wandelpaden in het gebied, gebaseerd op de volgende uitgangspunten:
 - Wandelen van Borgharen naar Itteren langs de Maas is mogelijk;
 - De toegangspoortjes staan met elkaar in verbinding door middel van wandelpaden;
 - De wandelpaden moeten duidelijk herkenbaar zijn en voor wandelaars op een logische plek liggen;
 - De wandelpaden moeten het grootste deel van het jaar begaanbaar zijn;
 - De wandelpaden zijn uitgevoerd als een half-verharding. Indien dit niet mogelijk is, worden de paden onderhouden zodat ze goed begaanbaar blijven en duidelijk zichtbaar zijn;

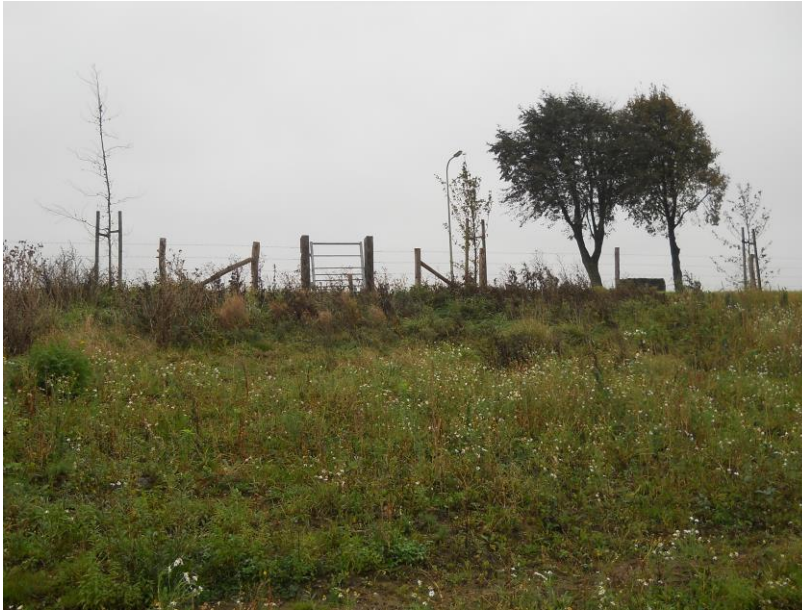
*"Herkenbare" poortjes*

2. Zorg dat de poortjes duidelijk herkenbaar zijn, ook vanaf grotere afstand. Zorg voor een soort bewegwijzering zowel vanaf de openbare weg (OV) als in het gebied zelf;

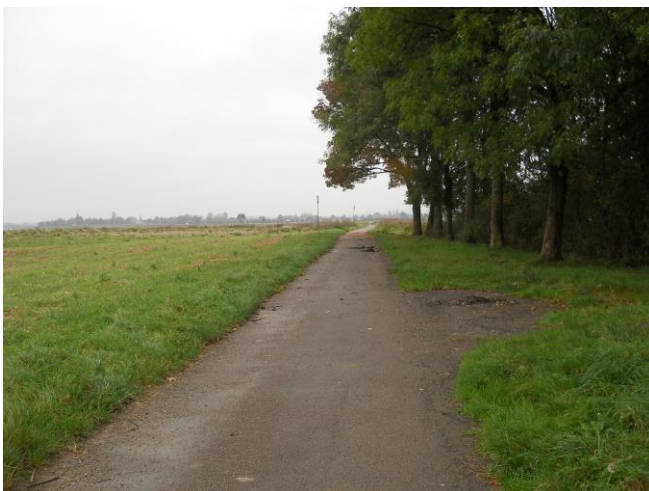
*Verharde weg langs pompstation*

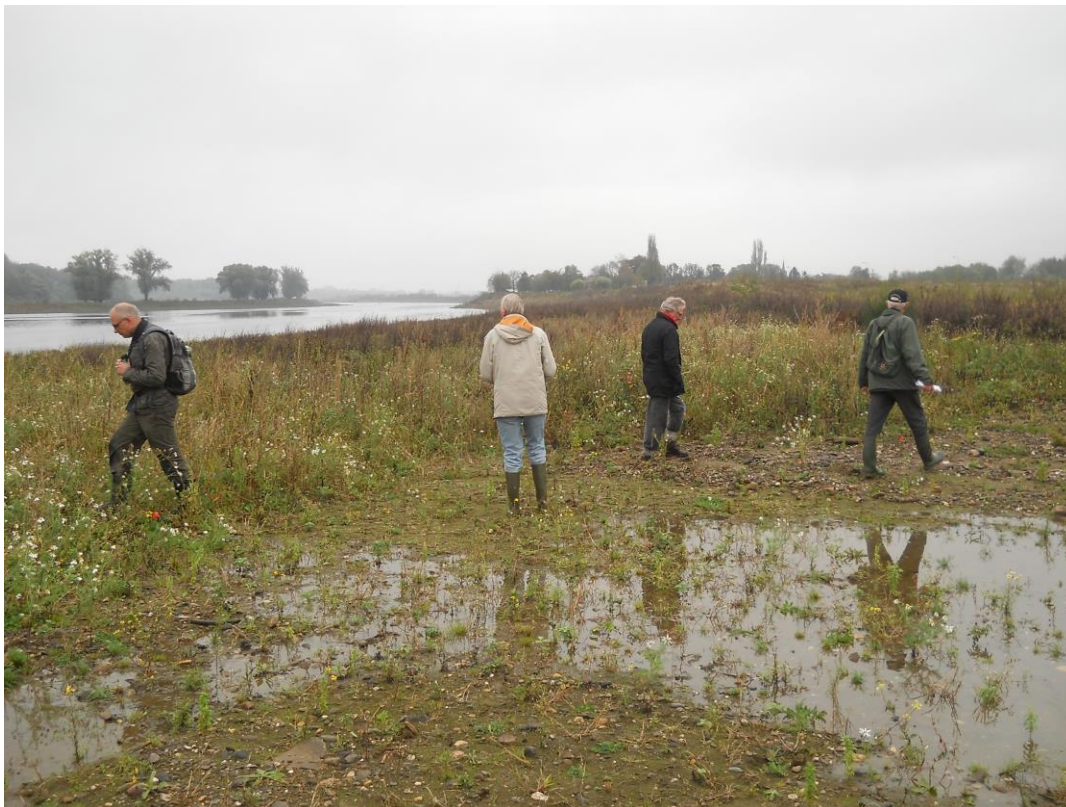
Ook het wandelpad PN, richting Wiegershof, is over een gedeelte niet meer te droog te belopen, dit als gevolg van de slechte afwatering van de afwateringsgeul.

Zonder laarzen geen droge voeten

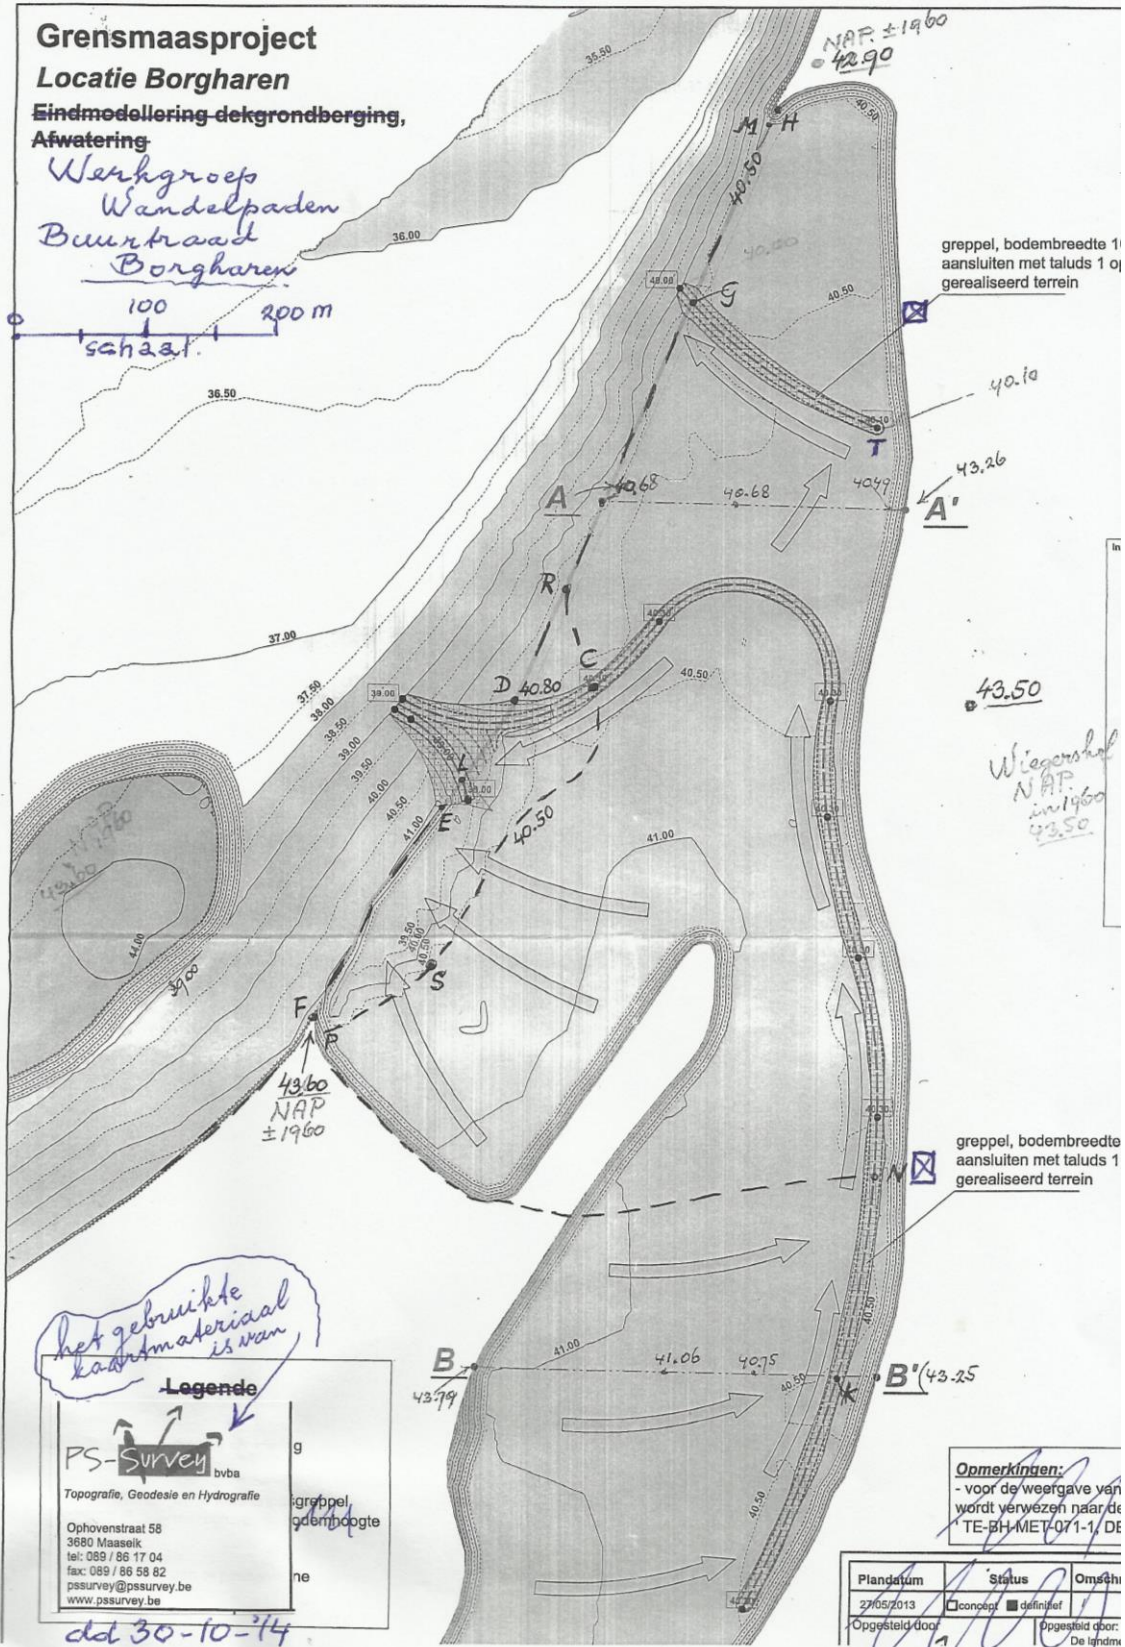
Inventarisatiekaart

- een gedeelte (FH) van het rechtstreekse pad van Borgharen naar Itteren in de Maasvallei;
- een wintervariant (PCR) van het directe pad bij hogere waterstand;
- een doorsteek (FN) in de richting van de Wiegershof.

De lange greppel lopend over de afstand KC heeft een constante greppeldiepte van 40.30 NAP.

Van punt C verloopt deze greppeldiepte westwaarts van 40.30 naar 39.00 NAP. De greppeldiepte bij C ligt slechts enkele decimeters lager dan de oevers.

Bij punt L is de greppeldiepte 39.00 NAP.

De punten E en D hebben resp. een NAP-hoogte van 41.20 en 40.80

d.w.z. dat het greppelpunt L ongeveer 2 meter lager ligt t.o.v. de punten E en D.

Bij punt G is de greppeldiepte 40.00 NAP. De aanliggende taluds liggen op een hoogte van 40.50 NAP. Hier is de greppeldiepte in de lijn DM ongeveer een halve meter.

Het punt F heeft de NAP-hoogte (43.60) van het onvergraven gedeelte (onlangs korenveld).

Het punt H heeft de NAP-hoogte (42.90) van het onvergraven gedeelte (onlangs aardappelveld).

Het daarbij liggende punt M is onderkant talud en ligt op 40.50 NAP.

In de greppels bij de punten N, C en G zijn stapstenen, of een andere constructie, gewenst. De bovenkant van de stenen op 40.50 NAP.

In de diepe greppel tussen de punten E en D is een duur kunstwerk niet nodig, een eenvoudige oplossing met stenen kan voldoende zijn.

Bij hogere waterstanden tot 40.50 NAP is de wandelbypass PSCR een oplossing.
